RELATÓRIO DE INSPEÇÃO VISUAL DE SOLDA

EVS-016-24

DATA: 02/07/2024

CLIENTE:	WR ENGENHARIA E SOLUÇÕES	PROCEDIMENTO Nº :	PR-050/ REV.02- ABENDI
PROJETO	SP 284 KM 517 - RANCHARIA	NORMA DE REFERÊNCIA:	AWS D.1.1
CONTRATO Nº:	FASE DA INSP.:	FABRICAÇÃO	CRITÉRIO ACEITAÇÃO:
			AWS D.1.1

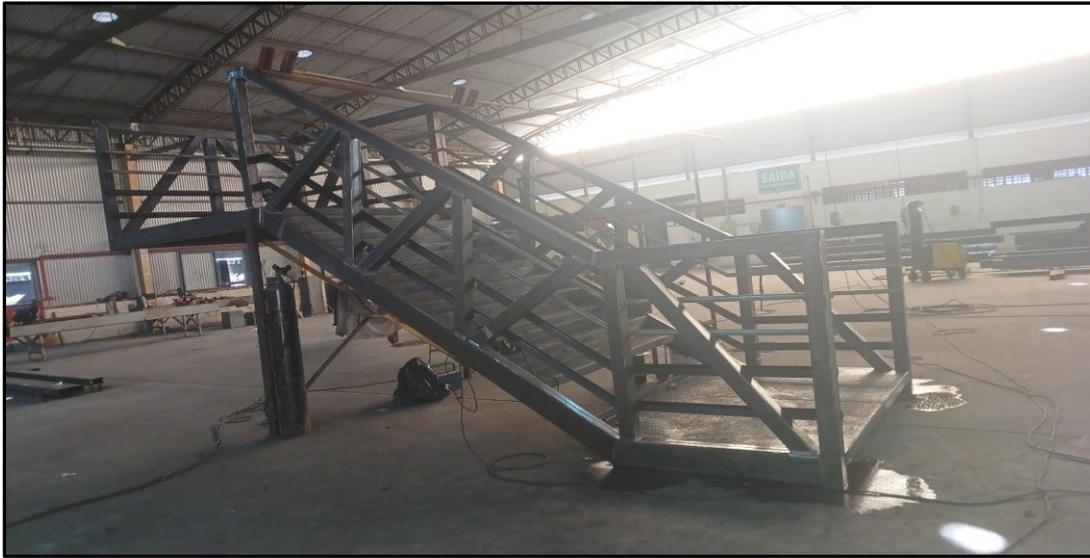
Relatório Fotográfico

ITEM	IDENTIFICAÇÃO	EPS	JUNTA	SOLDADOR		DESCONTINUIDADE	LAUDO	OBSERVAÇÃO
				ENCH.	ACB.			
1	Escada 1 - Módulo 1	EPS-003-20	Total (100%)	MPQ/ COC	MPQ/ COC	-	AP	-

CONFORME O PROJETO DE ENGENHARIA, FOI REALIZADO ENSAIOS VISUALE EM 100% DAS SOLDAS DA ESCADA E NÃO FOI ENCONTRADA NENHUMA DESCONTINUIDADE.
 OBS: DEPOIS DO ENSAIO VISUAL, FOI REALIZADO ENSAIO DE LIQUIDO PENETRANTE EM 15% DAS SOLDAS, E NÃO FOI ENCONTRADA NENHUMA DESCONTINUIDADE. Ref: END.LP-058-24.
