RELATÓRIO DE INSPEÇÃO VISUAL DE SOLDA			RELATÓRIO Nº	
				EVS-015-24	
				DATA:	02/07/2024
				PÁGINA:	1/1
CLIENTE:	WR ENGENHARIA E SOLUÇÕES		PROCEDIMENTO Nº :	PR-050/ REV.02- ABENDI	
PROJETO	SP 284 KM 517 - RANCHARIA		NORMA DE REFERÊNCIA:	AWS D.1.1	
CONTRATO Nº:		FASE DA INSP.:	FABRICAÇÃO	CRITÉRIO ACEITAÇÃO:	AWS D.1.1

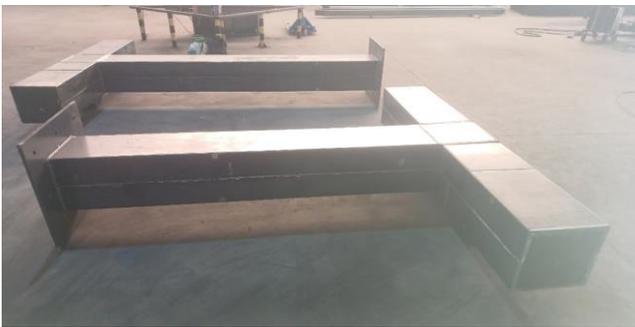
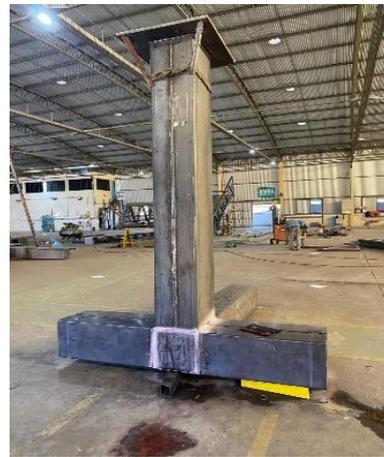
CONFORME O PROJETO DE ENGENHARIA, FOI REALIZADO ENSAIOS VISUALE EM 100% DAS SOLDAS DO PILARES E NÃO FOI ENCONTRADA NENHUMA DESCONTINUIDADE.
 OBS: DEPOIS DO ENSAIO VISUAL, FOI REALIZADO ENSAIO DE LIQUIDO PENETRANTE EM 15% DAS SOLDAS, E NÃO FOI ENCONTRADA NENHUMA DESCONTINUIDADE. Ref: END.LP-057-24.
