<b>RELATÓRIO DE INSPEÇÃO VISUAL DE SOLDA</b>			RELATÓRIO Nº	
				EVS-011-24_ REV.2	
				DATA:	30/04/2024
				PÁGINA:	1/1
CLIENTE:	WR ENGENHARIA E SOLUÇÕES	PROCEDIMENTO Nº :	PR-050/ REV.02- ABENDI		
PROJETO	SP 284 KM 517 - RANCHARIA	NORMA DE REFERÊNCIA:	AWS D.1.1		
CONTRATO Nº:	FASE DA INSP.:	FABRICAÇÃO	CRITÉRIO ACEITAÇÃO:	AWS D.1.1

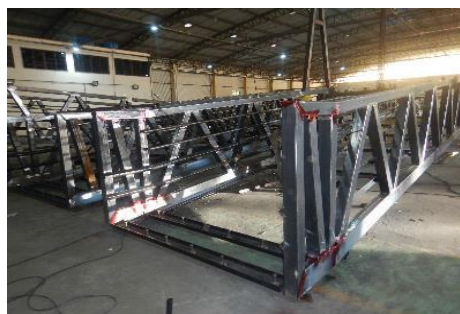
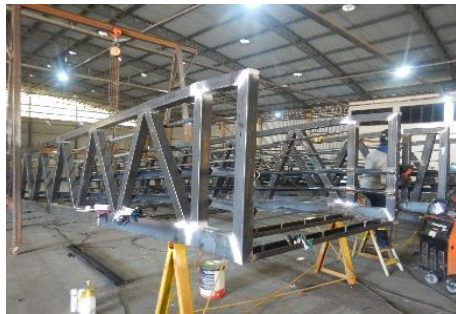
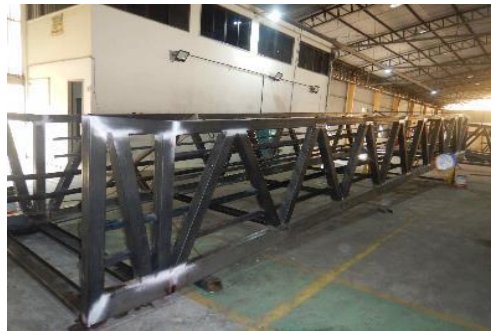
FOI REALIZADO ENSAIO VISUAL EM 100% NAS SOLDAS DA RAMPA E NÃO FORAM ENCONTRADAS NENHUMA DESCONTINUIDADES.
