RELATÓRIO DE INSPEÇÃO VISUAL DE SOLDA			RELATÓRIO Nº		
				EVS-011-24_ REV.1		
				DATA:	30/04/2024	
				PÁGINA:	1/1	
CLIENTE:	WR ENGENHARIA E SOLUÇÕES	PROCEDIMENTO Nº :	PR-050/ REV.02- ABENDI			
PROJETO	SP 294 KM 463 - MARÍLIA	NORMA DE REFERÊNCIA:	AWS D.1.1			
CONTRATO Nº:	FASE DA INSP.:	FABRICAÇÃO	CRITÉRIO ACEITAÇÃO:	AWS D.1.1

Relatório Fotográfico

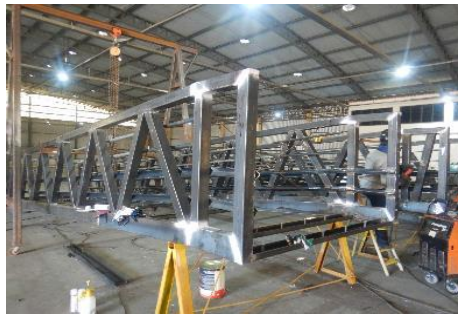
FOI REALIZADO ENSAIO VISUAL EM 100% NAS SOLDAS DA RAMPA E NÃO FORAM ENCONTRADAS NENHUMA DESCONTINUIDADES.
