<b>RELATÓRIO DE INSPEÇÃO VISUAL DE SOLDA</b>			RELATÓRIO Nº	
				EVS-012-24_ REV-1	
				DATA:	16/05/2024
				PÁGINA:	1/1
CLIENTE:	WR ENGENHARIA E SOLUÇÕES	PROCEDIMENTO Nº :	PR-050/ REV.02- ABENDI		
PROJETO	SP 284 KM 517 - RANCHARIA	NORMA DE REFERÊNCIA:	AWS D.1.1		
CONTRATO Nº:	FASE DA INSP.:	FABRICAÇÃO	CRITÉRIO ACEITAÇÃO:	AWS D.1.1

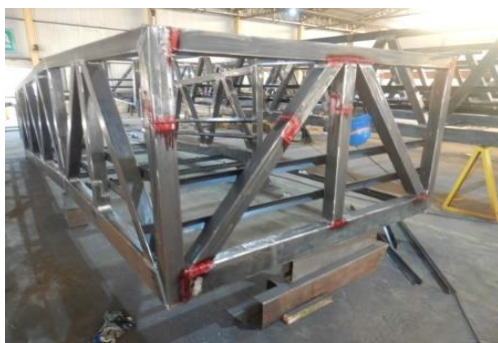
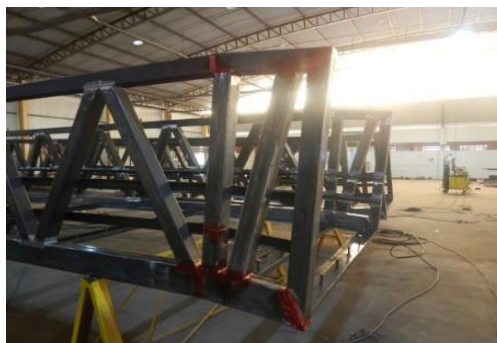
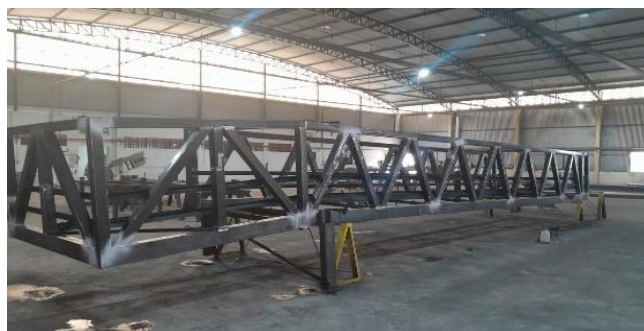
FOI REALIZADO ENSAIO VISUAL EM 100% NAS SOLDAS DA RAMPA E NÃO FORAM ENCONTRADAS NENHUMA DESCONTINUIDADES.
