RELATÓRIO DE INSPEÇÃO VISUAL DE SOLDA

EVS-012-24

WR ENGENHARIA E SOLUÇÕES

SP 294 KM 463 - MARÍLIA

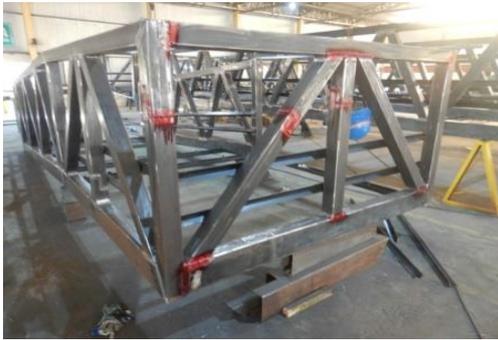
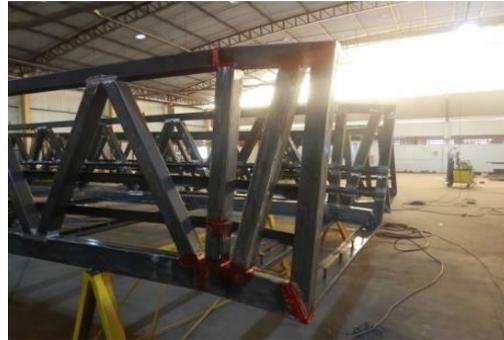
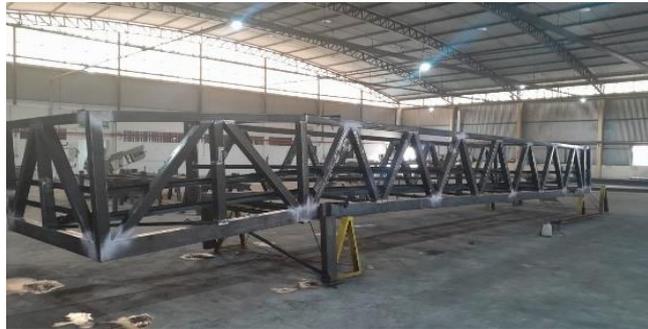
FOI REALIZADO ENSAIO VISUAL EM 100% NAS SOLDAS DA RAMPA E NÃO FORAM ENCONTRADAS NENHUMA DESCONTINUIDADES.
