# RELATÓRIO DE INSPEÇÃO VISUAL DE SOLDA

EVS-013-24

WR ENGENHARIA E SOLUÇÕES

SP 284 KM 517 - RANCHARIA

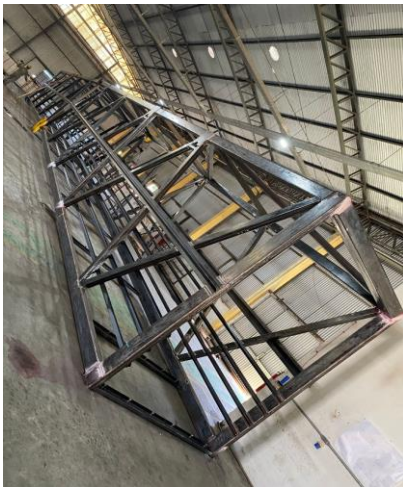
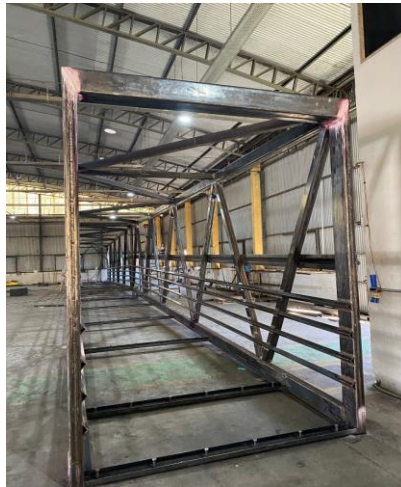
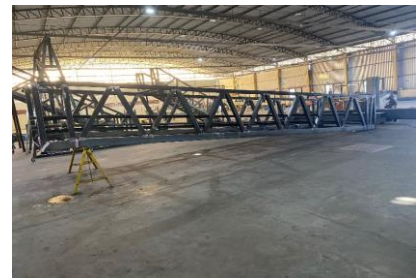
FOI REALIZADO ENSAIOS VISUAL EM 100% NAS SOLDAS DA RAMPA E NÃO FORAM ENCONTRADAS NENHUMA DESCONTINUIDADES.
